**Inventflow B.V.**  
**Twentepoort Oost 25B**  
**7609 RG Almelo**

Na demontage en inspectie van de door u aangeboden Grundfos pomp type CR45-2 A-F-A-E-HQQE met nummer is geconstateerd dat de volgende werkzaamheden uitgevoerd moeten worden, en de volgende onderdelen vervangen moeten worden om de pomp weer operationeel te maken.

## Inspectiepunten pomp

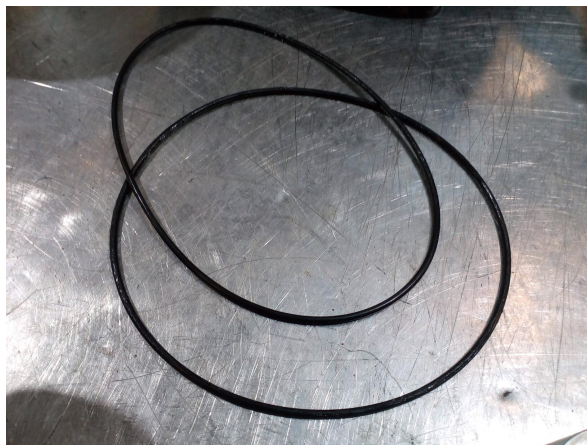
| Grundfos CR45-2 A-F-A-E-HQQE | |
|---|---|
| Onderdeel | Pomphuis afdichting |

| Grundfos CR45-2 A-F-A-E-HQQE | |
|---|---|
| Conditie | Beschadigd |
| Oorzaak | Veroudering |

| Grundfos CR45-2 A-F-A-E-HQQE | |
|---|---|
| Actie | Vervangen |

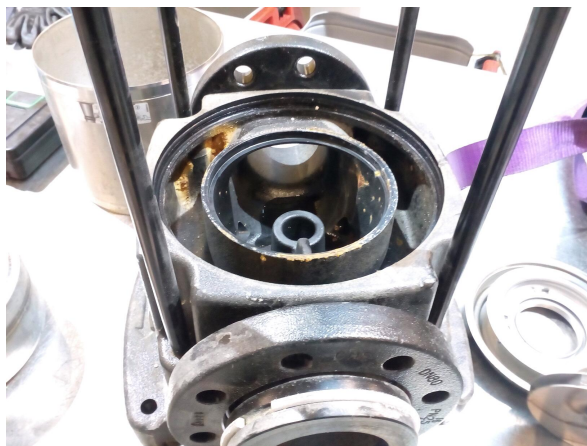
| Grundfos CR45-2 A-F-A-E-HQQE | |
|---|---|
| Onderdeel | Pomphuis |

| Grundfos CR45-2 A-F-A-E-HQQE | |
|---|---|
| Conditie | Gecorrodeerd |
| Oorzaak | Medium |

| Grundfos CR45-2 A-F-A-E-HQQE | |
|---|---|
| Actie | Bijspuiten |

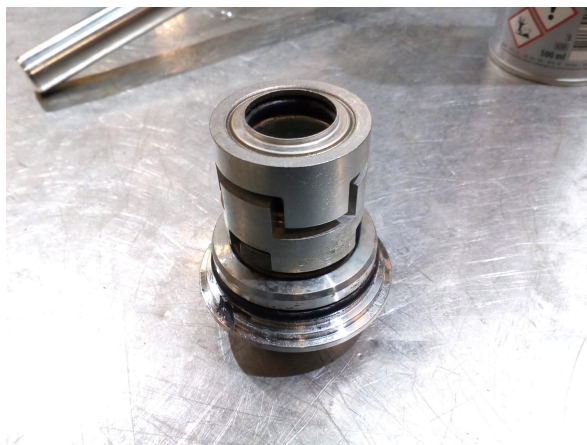
| Grundfos CR45-2 A-F-A-E-HQQE | |
|---|---|
| Onderdeel | Mechanical seal |

| Grundfos CR45-2 A-F-A-E-HQQE | |
|---|---|
| Conditie | Versleten |
| Oorzaak | Droogloop |

| Grundfos CR45-2 A-F-A-E-HQQE | |
|---|---|
| Actie | Vervangen |

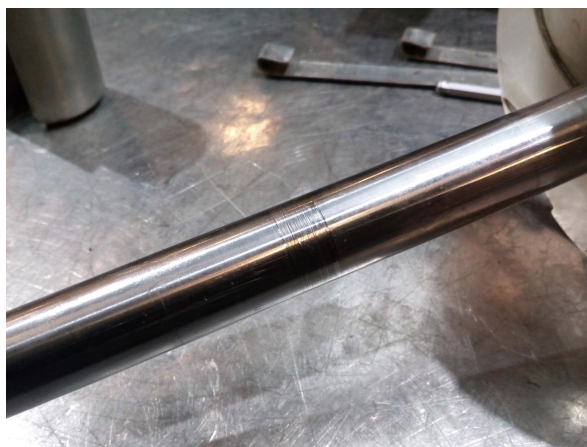
| Grundfos CR45-2 A-F-A-E-HQQE | |
|---|---|
| Onderdeel | Pompas |

| Grundfos CR45-2 A-F-A-E-HQQE | |
|---|---|
| Conditie | Loopsporen |
| Oorzaak | Draaiuren |

| Grundfos CR45-2 A-F-A-E-HQQE | |
|---|---|
| Actie | Niets aan doen is nog bruikbaar. |

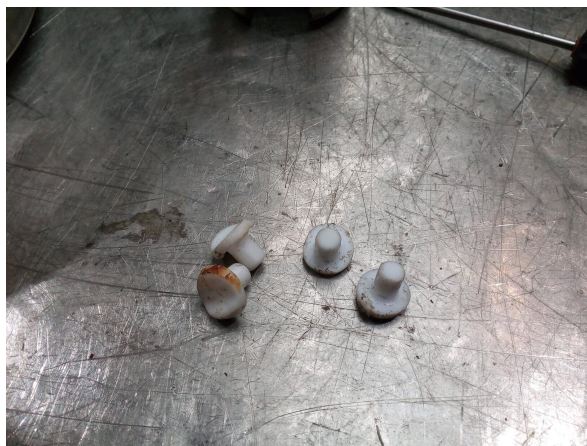
| Grundfos CR45-2 A-F-A-E-HQQE | |
|---|---|
| Onderdeel | Overige pakkingen |

| Grundfos CR45-2 A-F-A-E-HQQE | |
|---|---|
| Conditie | Beschadigd |
| Oorzaak | Ingeslagen |

| Grundfos CR45-2 A-F-A-E-HQQE | |
|---|---|
| Actie | Vervangen |

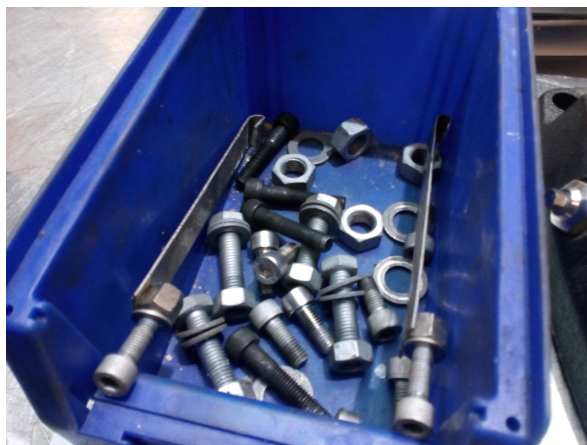
| Grundfos CR45-2 A-F-A-E-HQQE | |
|---|---|
| Onderdeel | Overig klein materiaal |

| Grundfos CR45-2 A-F-A-E-HQQE | |
|---|---|
| Conditie | Vervuild |
| Oorzaak | Omgevingsinvloeden |

| Grundfos CR45-2 A-F-A-E-HQQE | |
|---|---|
| Actie | Reinigen |
